При обследовании выявлены следующие дефекты :

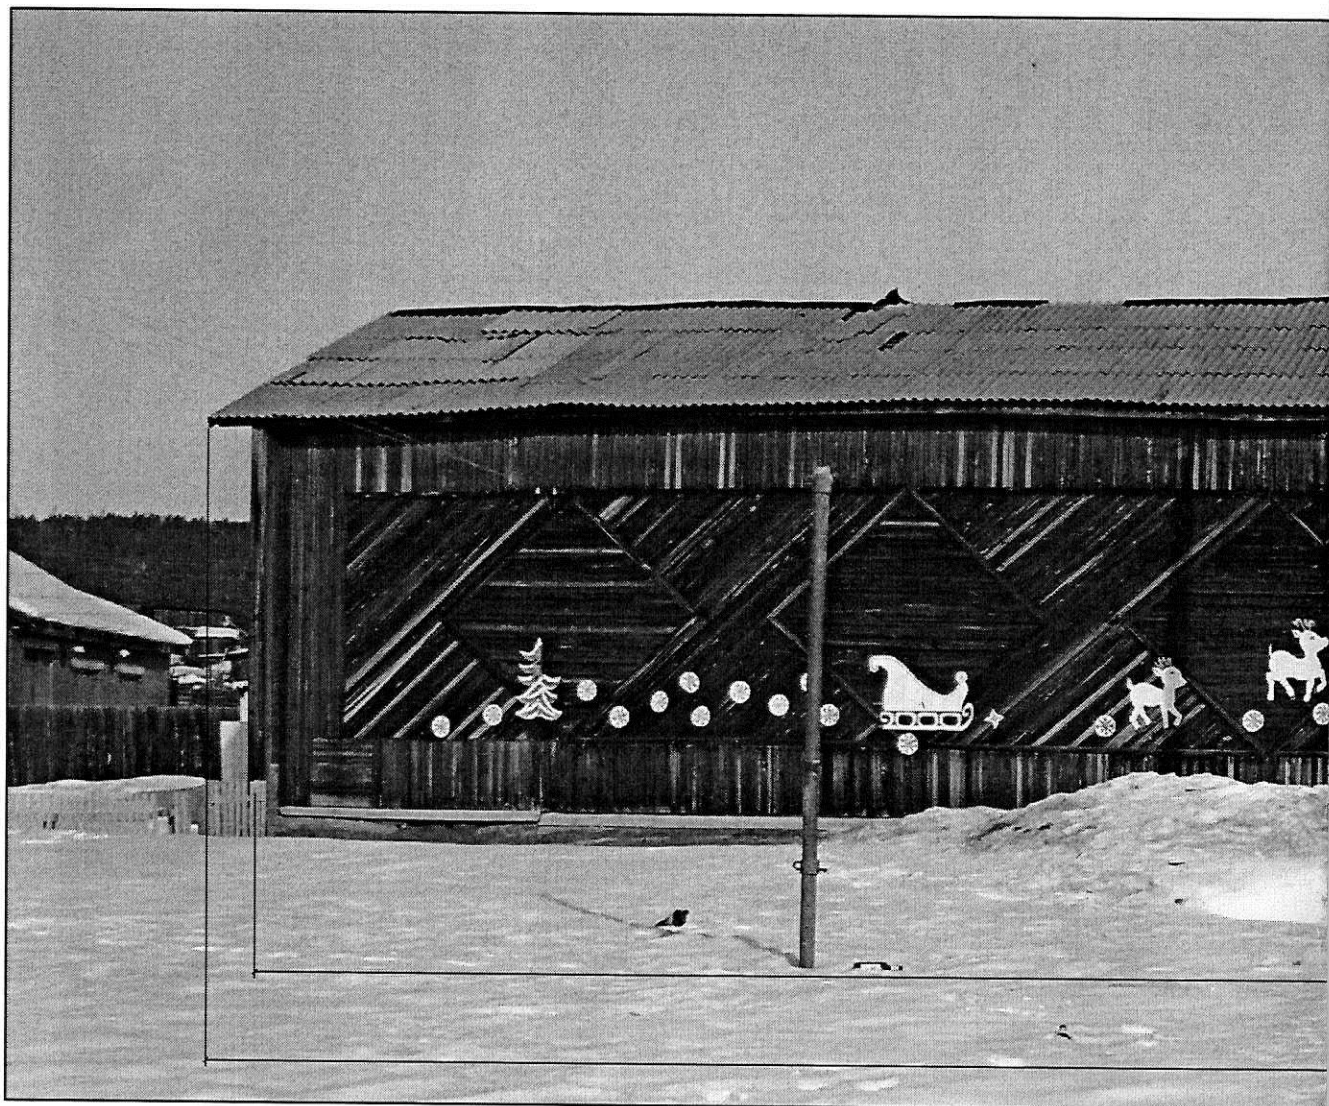
- В чердачном помещении на покрытии скопление строительного мусора , металлических труб , обломки старого шифера и бытовой мусор .
- Так же наблюдается слой сухой листвы , что может привести к возгоранию
- Имеются разрушения асбестоцементных листов (сколы, трещины, отверстия) износ покрытия до 40% ,
- Деревянные элементы кровли не антисептированы и не обработаны антиперено ,
- Дверцы на слуховых окнах отсутствуют
- На кровле имеются следы протечек от атмосферных осадков
- Карнизный свес недостаточный для защиты стен от замачивания
- Коньковый брус имеет прогибы

При обследовании выявлены следующие дефекты :

- Разрушение оконных откосов и подоконников , переплеты разохлись , износ составляет 40% ,
- Искривления горизонтальных линий фасада , трещины , стены и наружная отделка составляет
